CONSERVAREA ȘI RESTAURAREA UNUI FRAGMENT DE ANCADRAMENT GOTIC DE PORTAL DE PE FAȚADA NORDICĂ A BISERICII ROMANO-CATOLICE DIN TURDA

Andreea-Brândușa BUNGĂRDEAN*
Sidonia-Petronela OLEA**

The Conservation and Restoration of a Gothic Portal Surround Fragment from the Northern Façade of the Roman Catholic Church in Turda

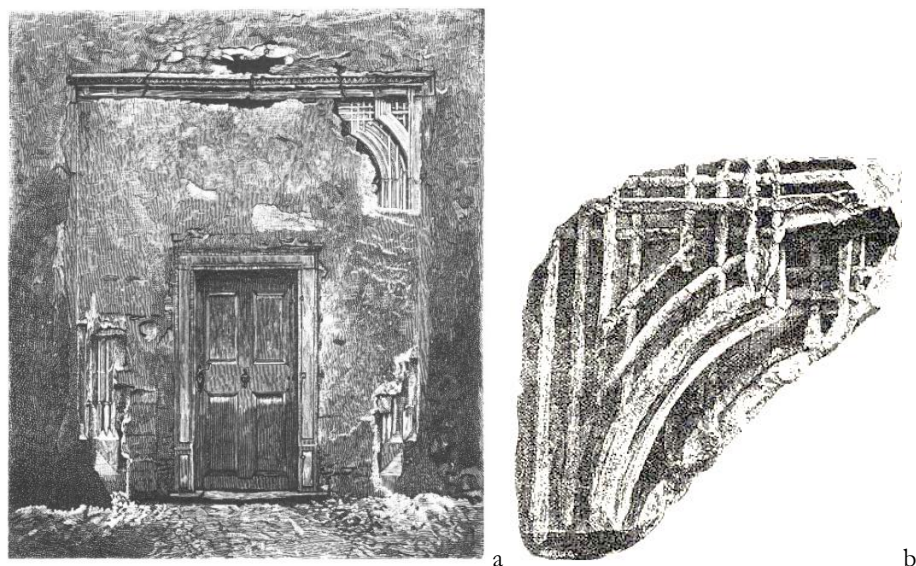
Fig. 2. Gravură a ancadramentului nordic al bisericii romano-catolice – (a) și gravura fragmentului drept al *troumeau*-lui – (b) (după Orbán 1889, p. 361-364)

Orbán și-a exprimat dezamăgirea față de starea de conservare a portalului nordic, ca urmare a transformărilor suferite, evidențiind alterarea suportului litic și eliminarea porții originale, intervenții care au afectat negativ coerența compoziției inițiale. El a observat că spațiul interior al ancadramentului a fost obturat printr-o umplutură mixtă pentru a permite instalarea unei uși moderne²¹. Intervenția s-a desfășurat în jurul anului 1822, moment în care *troumeau*-ul a fost eliminat, ulterior lintoul suferind multiple fracturi cu deplasare²². Noul portal de acces prezintă un ancadrament simplu, de formă dreptunghiulară, amplasat pe axul central al structurii, într-un contrast evident cu configurația originală.

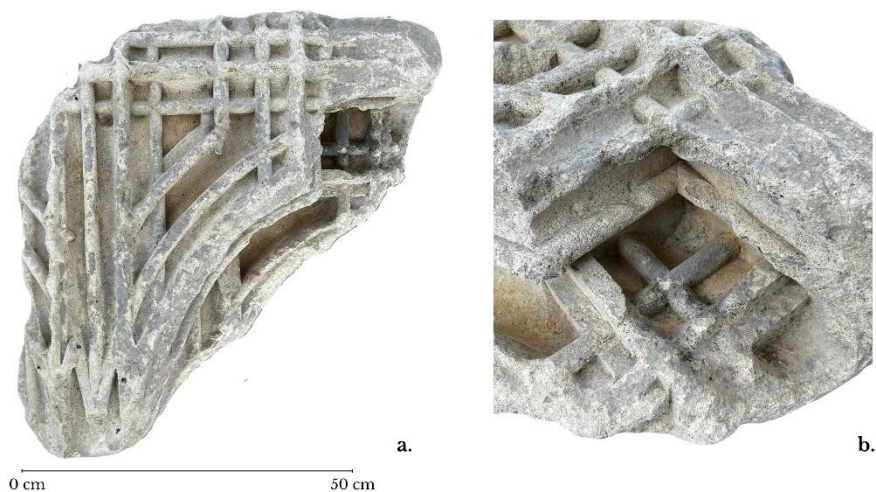
Fig. 4. Fragmentul de *trouneau* înainte de restaurare – (a);
detaliu crustă neagră – (b)

Degradările identificate includ atât fenomene superficiale (crustificări calcice, depuneri de tipul crustelor negre sau particule carbonatice, urme de vopsea sau alte materiale anorganice ori organice aplicate anterior), cât și degradări profunde: pierderi de coeziune intergranulară, cavitații interne, microfisuri și fisuri criptice. Crustele carbonatice și cele negre (patine poluante) au un dublu efect: acoperă parțial suprafața și, în același timp, pot

induce mecanisme de deteriorare prin blocarea difuziei vaporilor de apă sau prin creșterea diferențelor de umiditate între stratul superficial și cel intern, cauzând exfolieri și fragilizare. Depunerile de natură detritică sau cimentate prin soluții exogene pot genera, de asemenea, tensiuni mecanice locale.

Analiza suprafeței a evidențiat urme multiple de intervenții anterioare de natură necontrolată: aplicări de mortare de reparație cu compoziții diverse, crustificări de var rezultate din lucrări de întreținere improprie, precum și urme de vopsele sau pigmenți aplicate probabil din motive estetice sau de protecție. Mortarele anterioare, dacă nu sunt compatibile din punct de vedere chimic și fizic cu suportul calcaros, pot provoca separații, zone de coexistență disfuncțională (de exemplu, mortare pe bază de ciment Portland pe un calcar poros) și reacții chimice care accelerează degradarea. De asemenea, depunerile de vopsele organice pot favoriza fixarea poluanților, pot contribui la apariția unor filmări aderente capabile să rețină umiditate și microorganisme, favorizând biodeteriorarea.

Curățarea a fost realizată progresiv, în funcție de natura depozitelor și a riscurilor pentru suport. Curățare mecanică preliminară s-a efectuat prin periaj cu perii cu fire naturale și sintetice de diferite durități pentru a îndepărta depunerile friabile, urmată de aspirare cu echipament cu debit reglabil. Răzuirea depunerilor aderente s-a făcut cu instrumentar manual fin (bețe din lemn, spatule plastice, bisturiu) sub lupă sau stereomicroscop pentru a evita scobirea materialului sănătos.

Curățare chimică a fost aplicată în zonele cu depuneri cimentate sau crustificate care au necesitat agenți reactivi. Au fost testate și folosite soluții tamponate de carbonat de amoniu pentru a solubiliza anumiți compuși carbonatici vechi și fluorură de amoniu în diluții controlate pentru a trata depuneri silicioase sau săruri persistente. Utilizarea compușilor cu fluoruri trebuie realizată cu mare prudență din cauza potențialului de atac asupra matricei carbonatice. Aplicarea s-a realizat prin tamponare locală și spălări controlate.

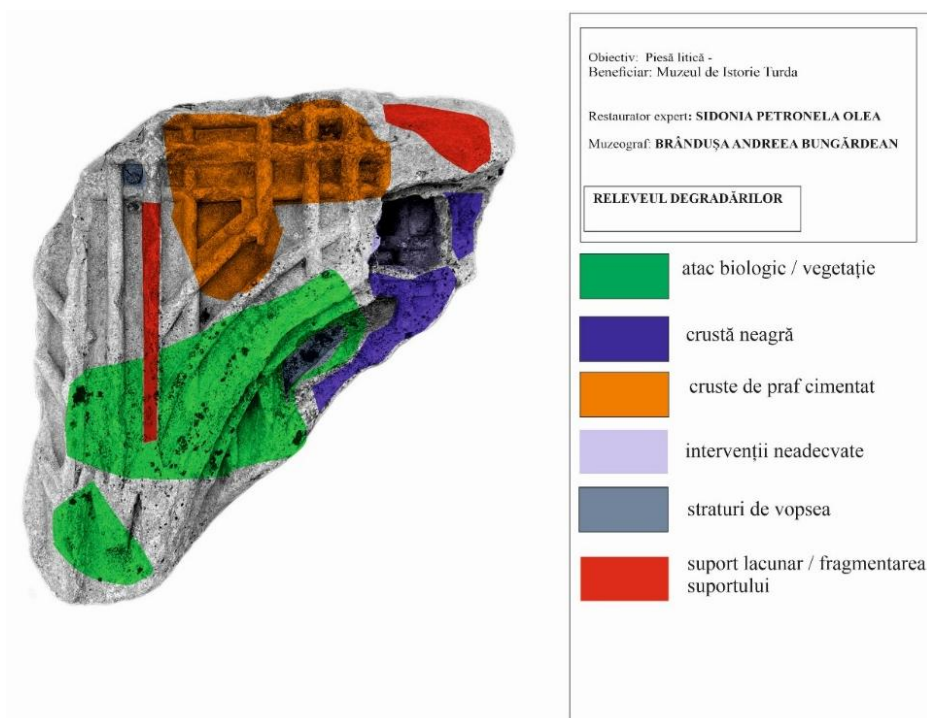
Analiza vizuală și examinarea macroscopică, completată cu metode microscopice, a relevat prezența microfisurilor, fisurilor criptice și microfracturilor dispersate în matricea pietrei. Aceste defecte sunt semne ale pierderii coeziunii intergranulare și indică un stadiu avansat de degradare fizico-mecanică, predispunând la desprinderi în straturi subțiri sau pulverulență. Fisurile criptice pot fi localizate sub crustele carbonatice, ceea ce face ca îndepărtarea depunerilor superficiale să poarte riscul declanșării unor procese de desprindere dacă nu se urmează un protocol adecvat de consolidare prealabilă.

Fig. 5. Releveul degradărilor

În ceea ce privește metodologia de aplicare, intervenția s-a structurat pe etape clare, atent monitorizate. Pregătirea probei și delimitarea zonelor: marcarea și cartografierea deteriorărilor, fotodocumentarea, înainte de intervenție, și testări de aplicabilitate pe mici suprafețe martor.

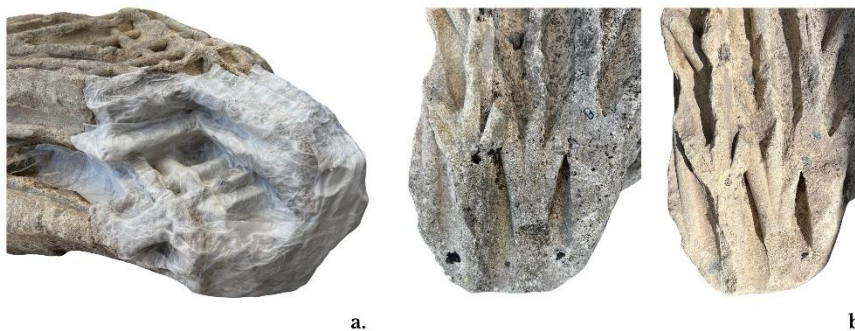
Fig. 6. Curățare chimică cu carbonat de calciu – (a), respectiv fluorură de amoniu – (b)
