OBSERVAȚII PE MARGINEA COMPLEXULUI ECLEZIASTIC DE LA HUNEDOARA-CASTELUL CORVINILOR

Cristian C. ROMAN, Sorin TINCU

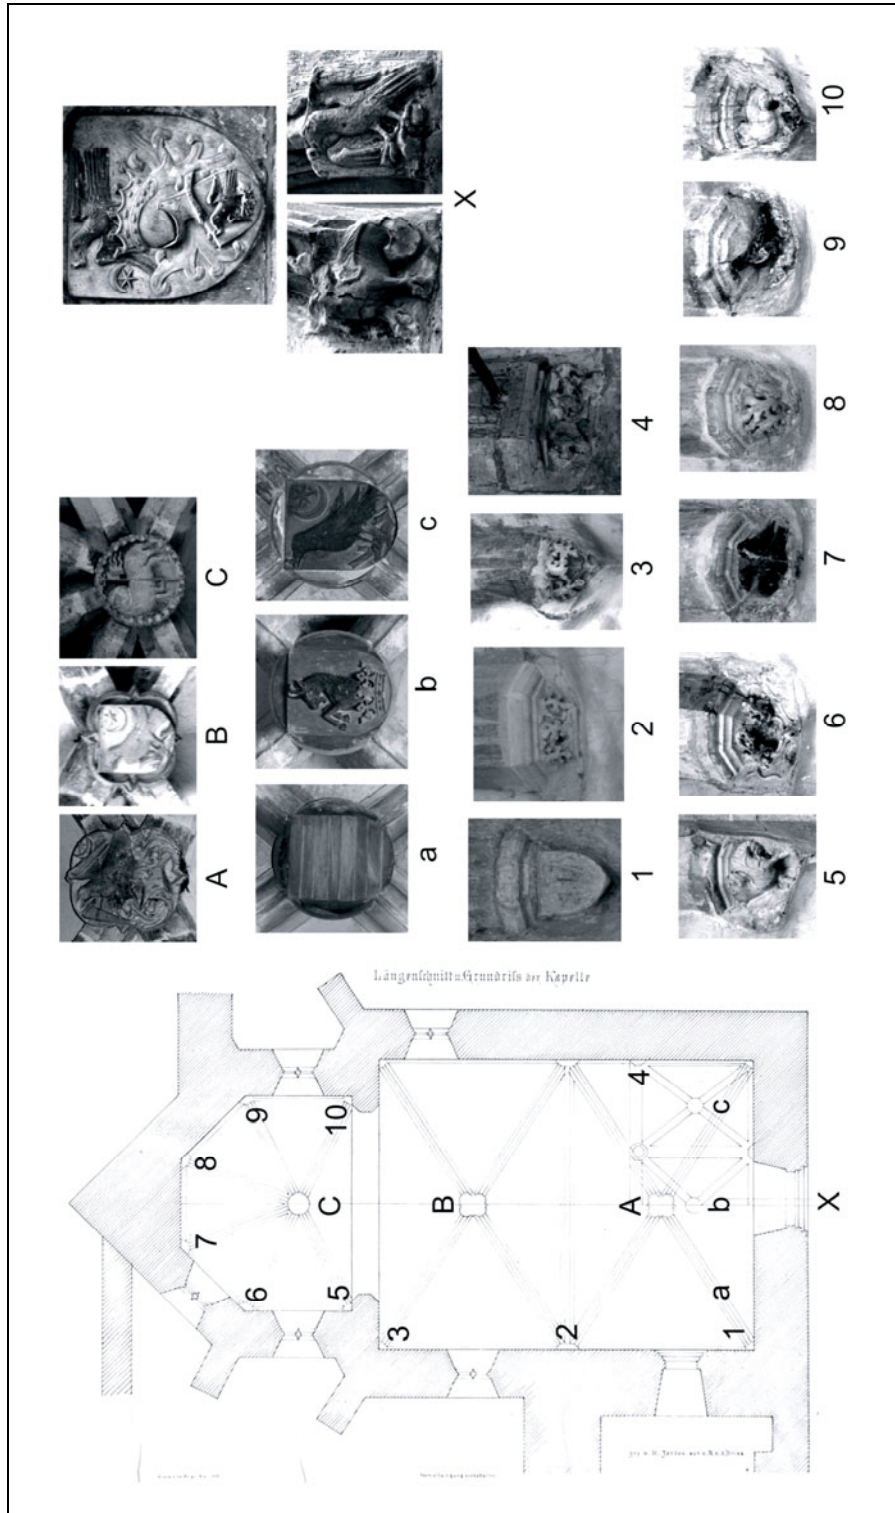
Fig. 1. Planul capelei cu amplasarea elementelor decorative (apud Lupescu 2006, doc 9).

Capela, edificiu în stil gotic târziu, este compusă din pronaos și navă - împreună formând un traseu dreptunghiular - și un altar ce are la interior cinci laturi, iar la exterior se termină prin întretăierea a două ziduri⁴³. Tot la exterior notăm și prezența a patru contraforți simpli, construiți din calcar și piatră de talie, a căror baze a tălpilor nu le cunoaștem evidențiate arheologic, pe latura sudică a capelei⁴⁴ ci doar pe cea nordică. Constructiv și planimetric, capela include toate elementele de detaliu arhitectonic (arc triumfal, absidă poligonală, nișe, sacristie, camera de odoare, ancadrame de uși, ferestre, tribună, tabernacol ?), aspect sesizat încă de la cele mai timpurii abordări istoriografice.
